SURNADAL KOMMUNE

Konstruksjonsnr. 005		Konstruksjonsnavn Pilskarvegen bru				Veinavn Pilskarvegen	
Byggeår 0	Lengde 37.8	Bredde 4.4	Ant. sp. 4	Fri høyde 3	Startakse 0	Sluttakse 6	Tilkomst Stige
Vegliste. Tot. 4 ton	Miljøkl NS	Pos. bredde (DDM) 062 48.400		Pos. lengde (DDM) 008 43.148		Ny insp. Snarest	Planlagt insp. type Spesialinspeksjon
Kapasitet		Byggverkstype Bjelkebru

Dato 06-11-2017	Inspeksjonstype Hovedinspeksjon	Dokument 005-17	Inspektør AJ & TAA	Reg. av SC - TAA 2
Konklusjon Brua er i svært dårlig forfatning, og det ble i møte med kommunen vurdert å nedklassifisere til gangbru med fysisk sperre for kjøretøy. - Det er flere elementer som har behov for vedlikehold og utbedringer. Landkar akse 5-6 har kraftig forvitring og brudd i vinge og bakvegg. Betydelig korrosjon på hovedbjelker med noe tverrsnittreduksjon ved lageravsatser, dette vil få betydning for bæreevne dersom tiltak uteblir. Rengjøring av lageravsatser akse 1-1 og 5-5, samt fjerning av begroing i fylling og i landkar savnes. Lageropplegg akse 5-5 er ikke tilfredsstillende. Føringskant i slitelag har brudd, og bør utbedres. Fugeplate mangler i akse 1-1 og 5-5. Det anbefales spesialinspeksjon for å fremsette en r

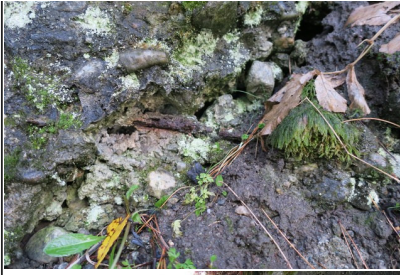
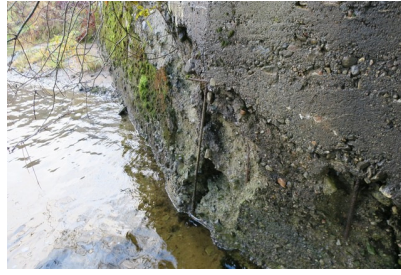
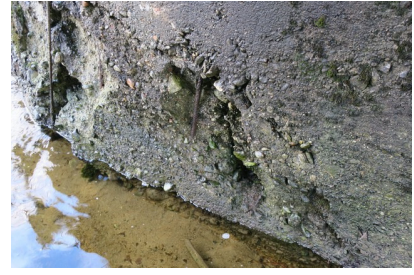
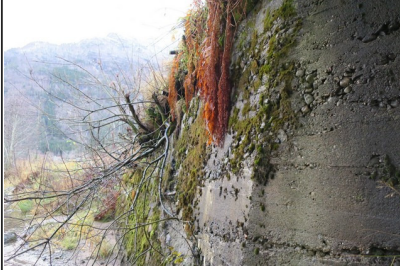
Orientering: Sett fra oppstrømsside:											
Element	Akser	Bilde	Skadebeskrivelse	Type	B	V	T	M	Årsak	Årsak	Kostnad
B 4 - Fylling (Stein / grus)	0-1 og 5-6	J	Begroing	83	-	4	-	-	40	0	
C 1 - Landkar (Betong / stein)	0-1	N	Støpesår	33	-	1	-	-	30	81	
«»	«»	J		32	2	3	-	-	81	0

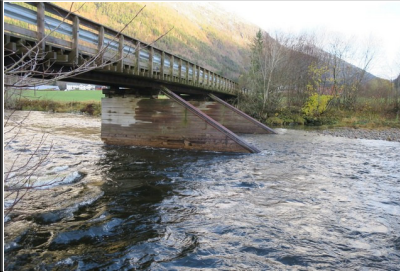
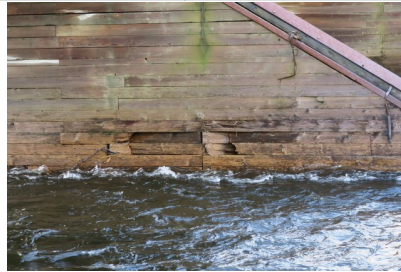
C 1 - Landkar (Betong)	5-6	N	Forvitring	32	3	4	-	-	21	50	
«»	«»	N	Brudd	15	3	4	-	-	82	67	
C 2 - Pilar (Betong)	2-2	N		0	-	-	-	-	0	0	
C 2 - Pilar (Trepeler med ishud)	3-3	J		62	2	2	-	-	81	0

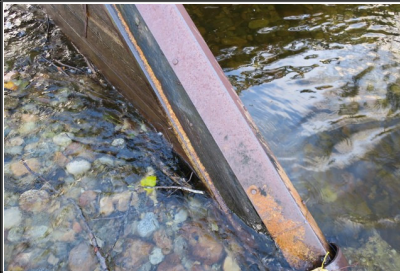
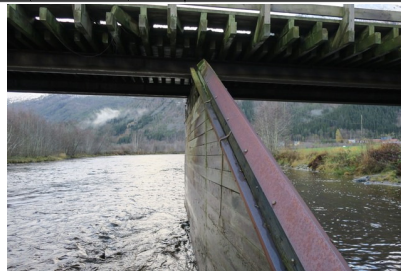
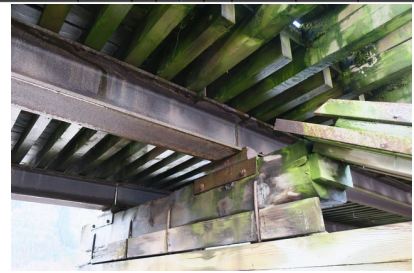
C 2 - Pilar (Trepeler med ishud)	4-4	J		62	2	2	-	-	81	0	
«»	«»	N	Innfestning fundament oppstr. løs	41	2	3	-	-	40	0

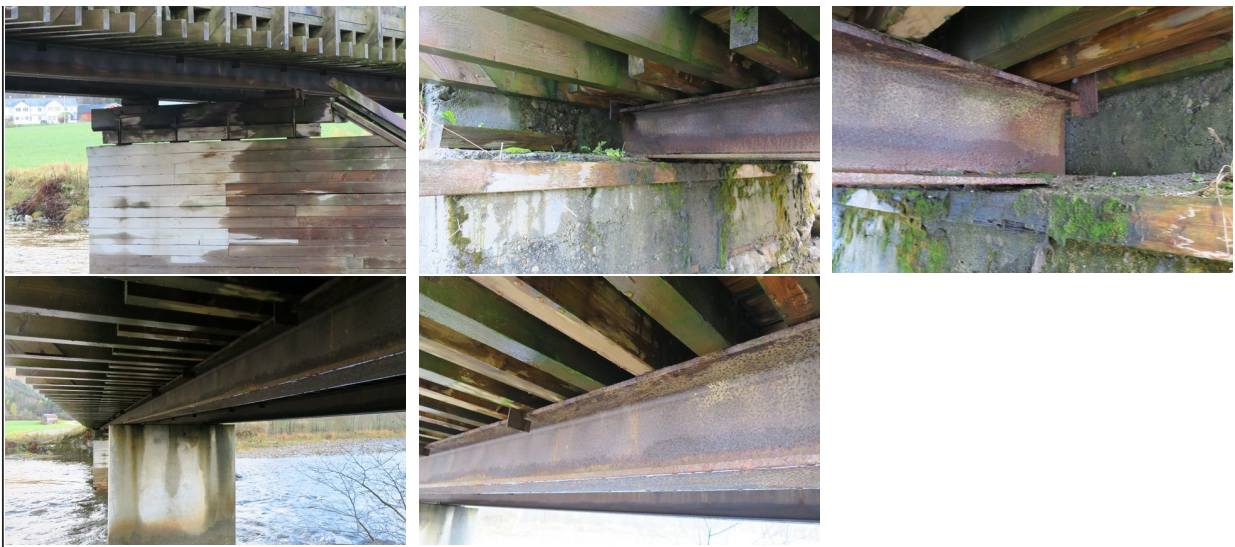
D 2 1 - Hovedbjelke (Stål 2 stk.)	1-5	J	Korrosjon	42	3	3	-	-	81	0	
-----------------------------------	-----	---	-----------	----	---	---	---	---	----	---	--

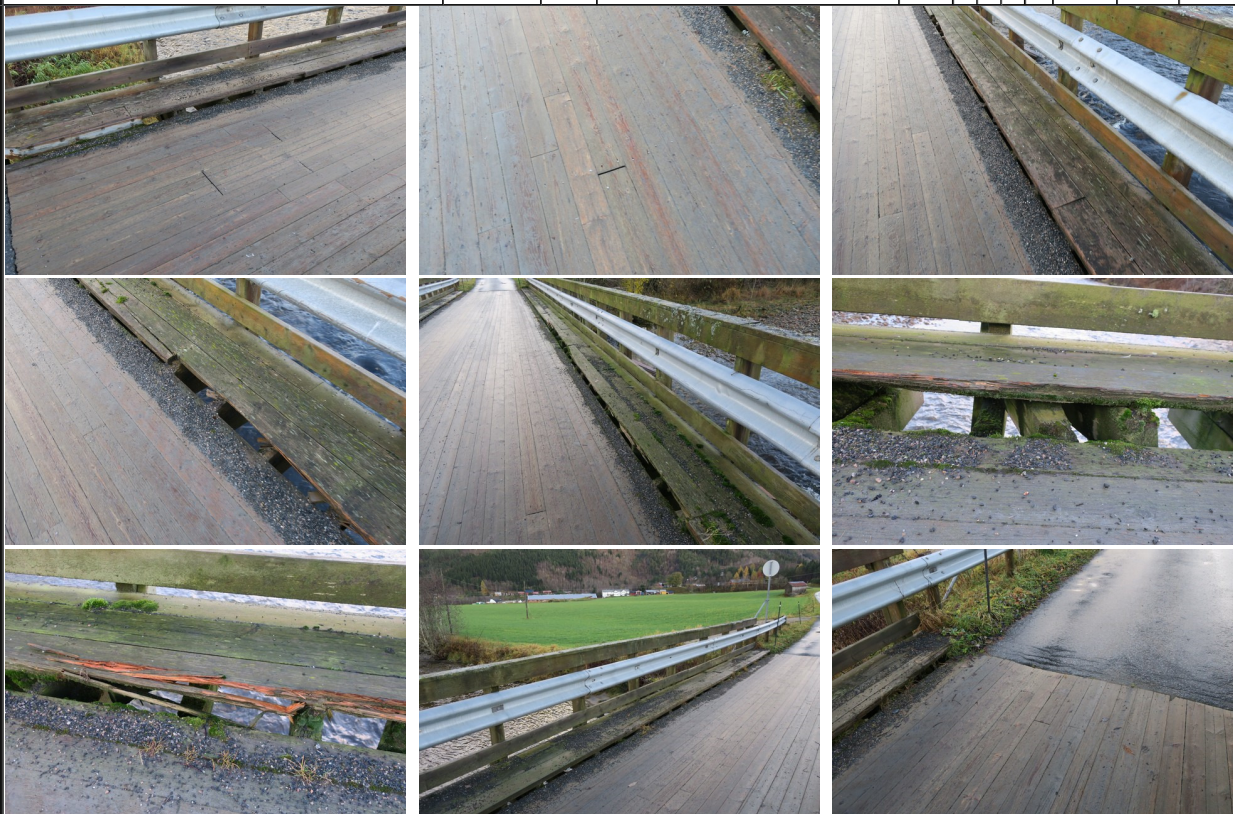
D 2 2 - Tverrbærer (Tre)	3-3									
D 2 2 - Tverrbærer (Tre)	4-4									
E 1 - Brudekke (sekund. bæresystem) (Tre)	1-5									
E 2 - Slitelag/fuktisolasjon (Tre med føringskant)	1-5	N	Sporslitasje	71	-	2	-	-	81	0
«»	«»	J	Føringskant, brudd	15	-	3	3	-	83	0

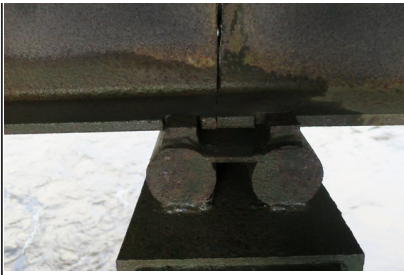
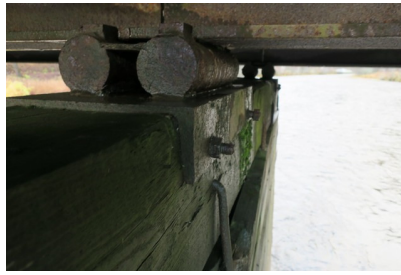
E 2 - Slitelag/fuktisolasjon (Asfalt)	0-1 og 5-6	N	Sporslitasje	71	-	-	2	-	61	0
H 1 1 - Lager/lageravsats (Stål fastlager 2 stk.)	1-1	N	Korrosjon	42	-	3	-	-	81	40
«»	«»	N		81	-	4	-	-	40	0
H 1 1 - Lager/lageravsats (Stål glidelager 4 stk.)	2-2	N	Korrosjon	42	-	2	-	-	81	0
H 1 1 - Lager/lageravsats (Stål glidelager 4 stk.)	3-3	J	Korrosjon	42	1	3	-	-	81	0

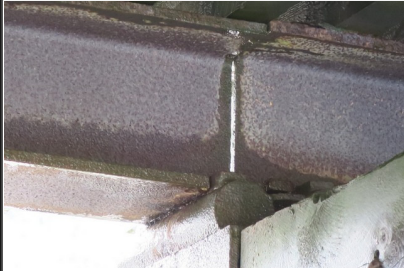
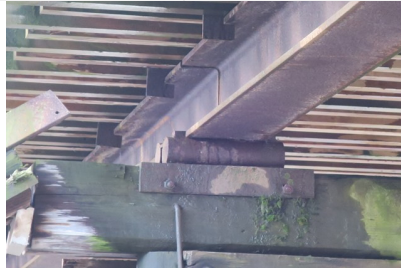
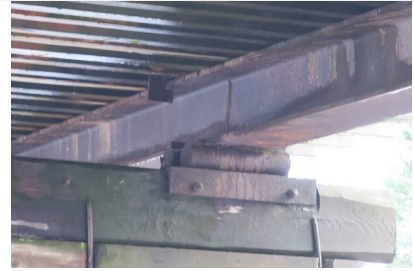
H 1 1 - Lager/lageravsats (Stål glidelager 4 stk.)	4-4	J	Korrosjon	42	1	2	-	-	81	0	
--	-----	---	-----------	----	---	---	---	---	----	---	--

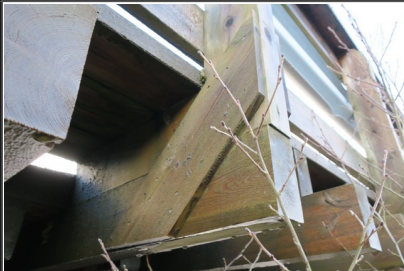
H 1 1 - Lager/lageravsats (Mangler, rett på betong)	5-5	N	Manglende rengjøring	81	-	4	-	-	40	0	
H 1 3 - Fuge/fugekonstruksjon	1-1	N	Mangler fugeplate	82	-	2	-	-	10	0	
H 1 3 - Fuge/fugekonstruksjon	5-5	N	Mangler fugeplate	82	-	3	-	-	10	0	
H 1 5 - Rekkverk (Tre med føringsskinne)	0-6	J	Svakt	90	-	-	4	-	10	0
